# Решена проблема ремонта и защиты насоса

Заявление: *CEP-Centrifugal Pumps*

Ремонт дренажного насоса

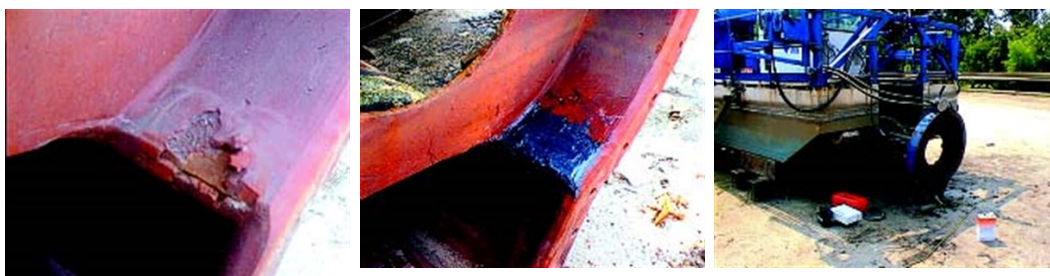
## Описание фотографий

*Абразивный износ из-за попадания больших корней и камней привел к поломке водореза и разрушению резинового защитного покрытия*

\* 1. Повреждение 2. Ремонт 3. Дренажный насос готов к эксплуатации ,

Ремонт производился в соответствии с Системной Листовкой CEP-1

С помощью Belzona 2311 ремонт был произведен очень быстро. Все физические свойства полимера были достигнуты менее чем за 2 часа, что позволило минимизировать время простоя
