# BELZONA REPARA LA BASE DE UNA TRITURADORA

ID: 4987

**Industria:** Minería y canteras  
**Solicitud:** Áreas problemáticas del piso  
**Sustrato:** Hormigón reforzado con barras de acero  
**Productos:** \* Belzona 4111 (Magma-Quartz) ,  
\* Belzona 4151 (Magma-Quartz Resin) ,

**Ubicación del cliente:** Mina, BA, Brasil  
**Fecha de aplicación:** Enero 2006

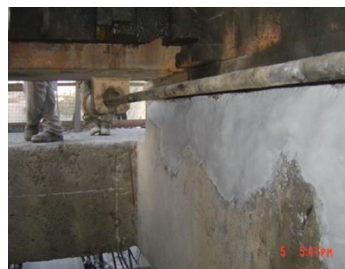
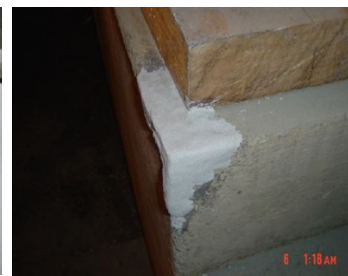
Con el tiempo, la vibración de la máquina de 100 toneladas provocó la rotura de dos tornillos de fijación de la base de hormigón. El equipo se inclinó y algunas partes del hormigón ya tenían la estructura metálica expuesta, provocando su oxidación. Era necesario restablecer la superficie con un producto de reparación de hormigón con una excelente resistencia mecánica.

\* Vista general de la trituradora La base de la trituradora con estructura metálica expuesta Aplicación de Belzona 4111 La base de la trituradora reparada con la tecnología de Belzona ,

Aplicación se llevó a cabo de acuerdo al folleto de Sistema Belzona Know-How FPA-1. La superficie fue preparada por granallado y un cepillo de alambre. Después de eso, el acondicionador de Belzona 4911 fue aplicado sobre el hormigón y Belzona 4111 fue aplicado para rellenar las áreas dañadas y reconstruir la esquina de la base.

Esta aplicación se realizó sin inconvenientes y con mucho éxito, permitiendo un rápido retorno al servicio.
