# BELZONA REPARA LA BASE DE UN HARNERO

ID: 4988

Ubicación del cliente: Mina, MG, Brasil

Solicitud: Áreas problemáticas del piso

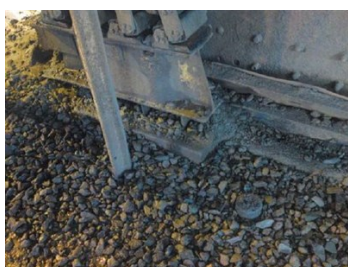
Las vibraciones excesivas causaron el desgaste y aflojamiento de la base del harnero del hormigón, lo que resultó en los pernos de anclaje dañados.

- \* La base del harnero ,
- \* El molde de madera para la base ,
- \* La base con Belzona 4124 ,
- \* Aplicación de 4111/4151 ,

Aplicación se llevó a cabo de acuerdo a los folletos de Sistema Belzona Know-How TCC-9 y FPA-10. La superficie de hormigón fue preparada por escarificación mecánica. La superficie fue preparada con herramientas mecánicas y manuales de acuerdo a los estándares de aplicación. Después de limpiar la superficie, el acondicionador Belzona 4911 fue aplicado. Belzona 4124 fue utilizado para rellenar la base y Belzona 4111/4151 fueron inyectados para ajustar los pernos de anclaje en su lugar.
