REVESTIMIENTO DE GOMA EN UNA BOMBA DE LODO REPARADO CON BELZONA

ID: 4992

Una bomba de lodo Warman 10/8M con revestimiento de goma

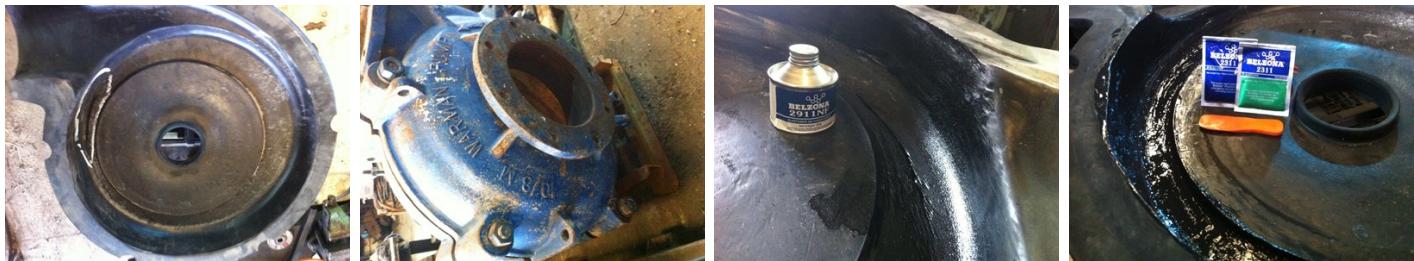
Descripciones de fotografías

El revestimiento de goma sufrió daños locales que causaron una parada de servicio

- * Revestimiento de goma dañado ,
- * La bomba Warman 10/8M ,
- * Área dañada acondicionada con Belzona 2911 (Elastomer QD Conditioner) ,
- * Revestimiento de goma después de la aplicación de Belzona 2311 ,

Aplicación se llevó a cabo de acuerdo al folleto de Sistema Belzona Know-How SHM-9.

El cliente pudo volver a poner en servicio la bomba el mismo día ahorrando en costos que hubiese representado tener la bomba parada por 7 días, mientras se esperaba por un nuevo forro de reemplazo.
