# Ремонт рулевого механизма транспортного средства

ID: 4994

Восстановление и монтаж баллера пера руля

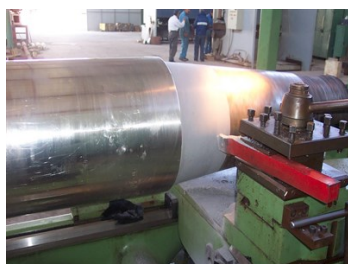
Ввиду сильного коррозионного износа разрушенными оказались баллер и место посадки.

\* 1. Общий вид судна 2. Баллер руля обрабатывается до размера после ремонта 3. Belzona 1121 наносится на рулевой аппарат и гнездо 4. Монтаж баллера руля ,

Ремонт был выполнен в соответствии с Системными Листовками SOS-1 и MPT-1
