# Защита и восстановление серной колонны

Местоположение НПЗ, Саудовская Аравия

Колонна гранулирования серы

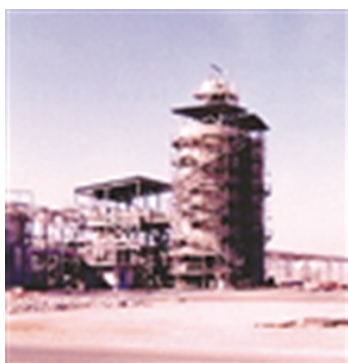
Влажный кислотообразующий состав приводит к разрушению бетонной обкладки

\* 1. Общий вид башни 2. трещины и поврежденный бетон, требующий ремонта с Belzona 4111 3. Защита шва бетон-сталь 4. Применение Belzona 5811 ,

Ремонтная система Belzona позволила быстро восстановить бетонное основание башни, а также эффективно защитить его на многие годы. Конус основания башни из нержавеющей стали не был защищен. Однако, была осуществлена защита сварных швов и швов бетон-сталь. Система Belzona была также использована на внешней поверхности сооружения для защиты бетона от воздействия морского воздуха/климата.
