Защита основания резервуара хранения бутана

ID: 4998

Заявление: GSS-Gaskets, Seals and Shims

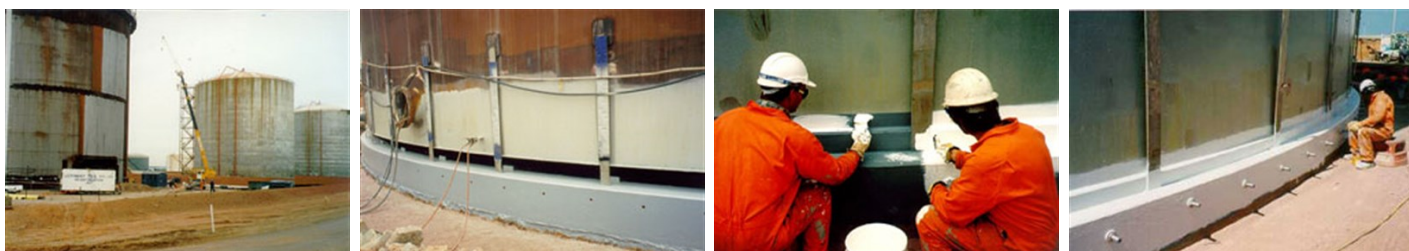
Описание фотографий

Коррозия у основания резервуара. Требовалось обновление деревянных опор.

* 1. Общий вид резервуара 2. Подготовка резервуара и его основания перед нанесением системы 3. Нанесение системы Belzona 3211 4. Законченный ремонт ,

Ремонт был выполнен в соответствии с Системной Листовкой GSS-3

Belzona 3211 обеспечил отличную долговечную изоляцию в месте соединения стального резервуара с бетонным основанием, позволив конструкции дышать вследствие микропористости материала.
