# Belzona решает проблему кислотной коррозии

Заявление: *TCC-Tanks and Chemical  
Containment Areas*

Местоположение: *Химический завод, Чешир,*  
клиента: *Англия*

Сливной бак на химическом заводе

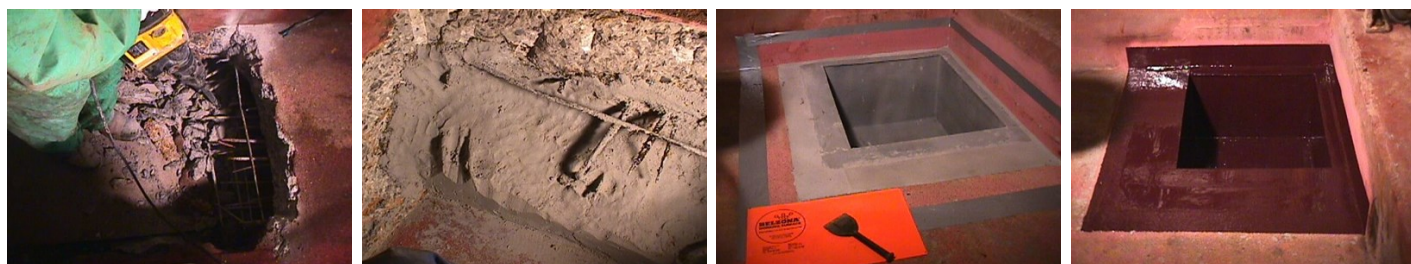
*Сток соляной кислоты. Проблемой являлось попадание кислоты в сливной бак и разъедание его бетонного основания.*

\* 1. Обнаружение проблемы 2. Заполнение отверстия материалом 3. Восстановление сливного бака 4. Сливной бак покрыт защитным слоем Belzona. Законченный ремонт ,

После вскрытия сливного бака было обнаружено наличие сквозных дефектов вследствие раъедания, вызванного контактом с соляной кислотой. Проблема была решена в течение нескольких часов, в течение суток система достигла полного отверждения для контакта с кислотой. До сих пор сооружение выглядит как после свежего ремонта с помощью Belzona.

Ремонт выполнен в соответствии с Системной Листовкой ТСС-15
