# Деионизатор был защищен с помощью Belzona

Заявление: TCC-Tanks and Chemical  
Containment Areas

Субстрат: Углеродистая сталь

Продукты: \* Belzona 5811 Immersion Grade ,

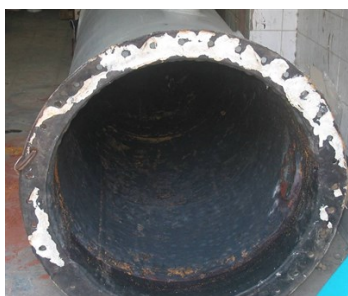
Старое резиновое покрытие вышло из строя по причине посоянного контакта с химическими веществами

\* 1. Состояние деионизатора после демонтажа 2. Облупившееся резиноное покрытие 3. Вид внутренней части агрегата после нанесения 4. Завершенный ремонт ,

Старое резиновое покрытие было удалено. После подготовки поверхности была нанесена защитная система Belzona. После инспекции деионизатора через год покрытие находилось в великолепном состоянии и последовательно остальные деионизаторы производства были также защищены.
