# Ремонт конвейерной ленты

Заявление: *SHM-Solids Handling  
Machinery*

Ремонт ленты конвейера подачи угля

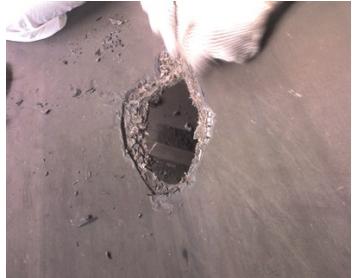
Сквозной дефект ленты и остановка подачи угля

\* 1. Сквозной дефект ленты 2. Подготовка участка закончена 3&4. Завершенный ремонт ,
