# Компенсационный шов конденсатора герметизирован с Belzona

Заявление: HEX-Heat Exchangers

Компенсационный шов конденсатора

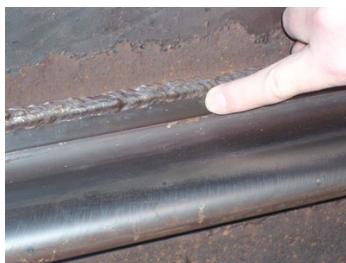
Эффективность аппарата была низкой вследствие постоянных протечек компенсационного шва

\* 1. Протекающий компенсационный шов 2. Смешивание эластомера 3. Нанесен первый слой 4. Нанесены второй и третий слои ,
