Ремонт подверженного воздействию кислоты пола с Belzona

ID: 5010

Заявление: FPA-Floor Problem Areas

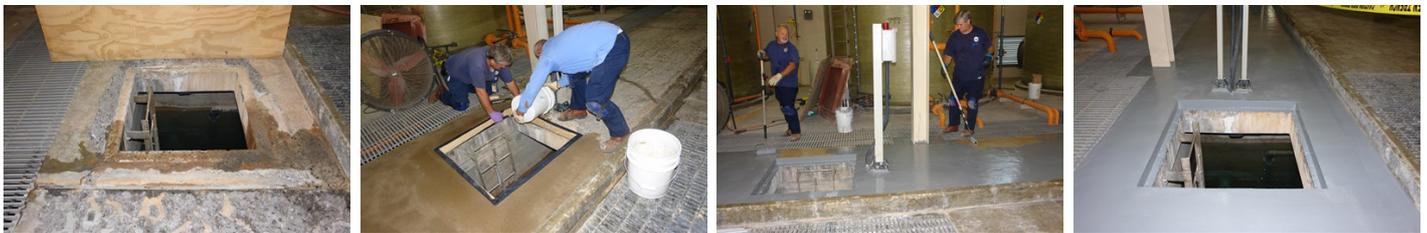
Описание фотографий

Проливы каустической соды и фторида вследствие утечек насоса привело к коррозии бетонного пола. В некоторых местах это привело к коррозии арматуры и сливного бака

* 1. Подготовленный для проведения ремонта пол 2. Восстановление геометрии 3. Нанесение Belzona 5811 серого цвета с агрегатом 9221 для создания нескользящей поверхности 4. Завершенный ремонт ,

Ремонт выполнен в соответствии с Системными Листовками FPA-1&3. Belzona 9541 был использован для заполнения пространств сколов и сливного бака, после чего весь пол был покрыт смесью Belzona 5811 серого цвета и агрегата Belzona 9221 для обеспечения противоскольжения
