# Восстановлен безнадёжный двигатель Caterpillar 631

ID: 5011

Заявление: ENC-Engines and Casings

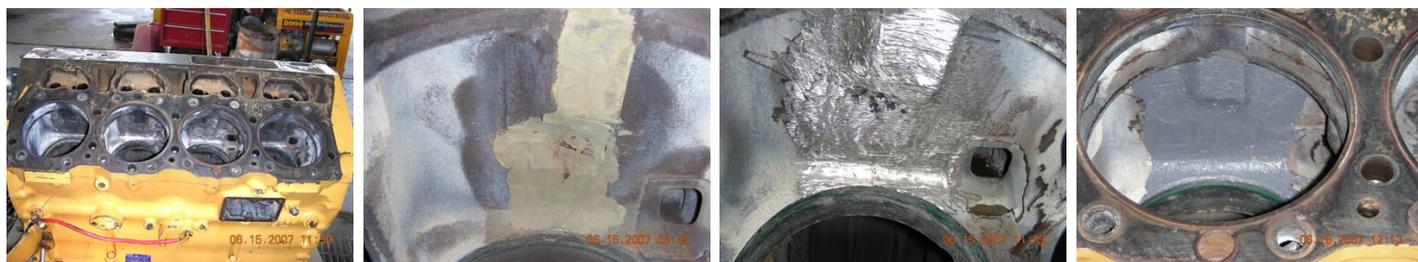
## Описание фотографий

Первоначальный ремонт с использованием конкурирующего продукта не увенчался успехом. Заказчик произвел ремонт собственными силами у себя на базе

\* 1. Блок двигателя caterpillar 631 2. Ремонт другим материалом потерпел неудачу 3. Подготовленная поверхность на одном из цилиндров, имеющих течи 4. Завершенный ремонт в первом цилиндре ,

Тест масла показал присутствие в нем смазочно-охлаждающей эмульсии, что точно доказывало наличие эрозии в стене блока цилиндров

Ремонт выполнен в соответствии с Системной Листовкой ENC-6

Подобные ремонты двигателей, подвергнувшихся кавитации, которые были официально одобрены Caterpillar, были многократно выполнены на этом типе двигателей и силовых агрегатах Komatsu. Официальный дилер Cat отказался производить ремонт, заявив, что провал первого ремонта эпоксидом доказывает его нежизнеспособность, и настаивал на приобретении нового блока. Отремонтированный двигатель эксплуатируется без нареканий до сих пор
