BELZONA ПРЕДЛАГАЕТ АЛЬТЕРНАТИВНОЕ РЕШЕНИЕ БАЗАЛЬТОВОМУ ВНУТРЕННЕМУ ПОКРЫТИЮ

ID: 5015

Колено трубы газоочистительной установки на сталелитейном заводе.

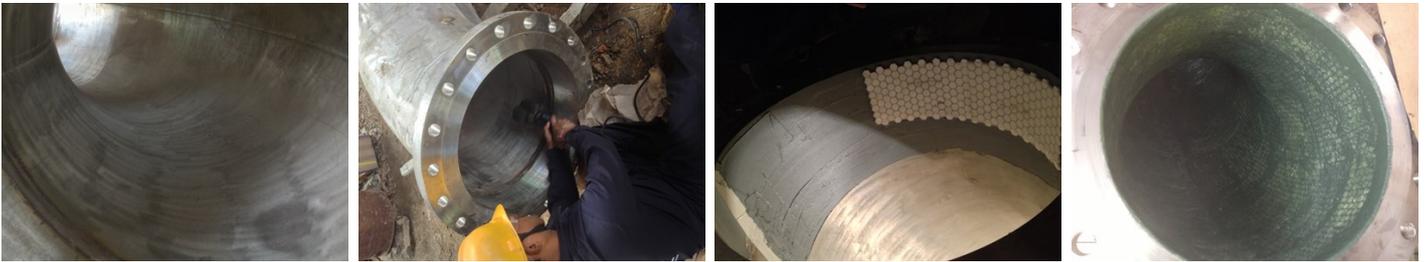
Описание фотографий

* 1. Подготовка поверхности колена трубы из нержавеющей стали с помощью зачистной машины MBX Bristle Blaster 2. Приклеивание пластин Belzona 9811 3. Завершенное применение после затирки с помощью Belzona 1813 ,

Применение было выполнено в соответствии с Системной листовкой Ноу-Хау SHM-7. Аллюминиевооксидные плиты Belzona 9811 были приклеены на подготовленную с помощью зачистной машины MBX Bristle Blaster поверхность, с помощью Belzona 1161. Затем была сделана затирка с помощью Belzona 1813.
