# РЕМОНТ И ЗАЩИТА СЕПАРАТОРА В/Н С ПОМОЩЬЮ BELZONA

ID: 5018

Внутренние стенки сепаратора воды / нефти на оффшорной добывающей платформе

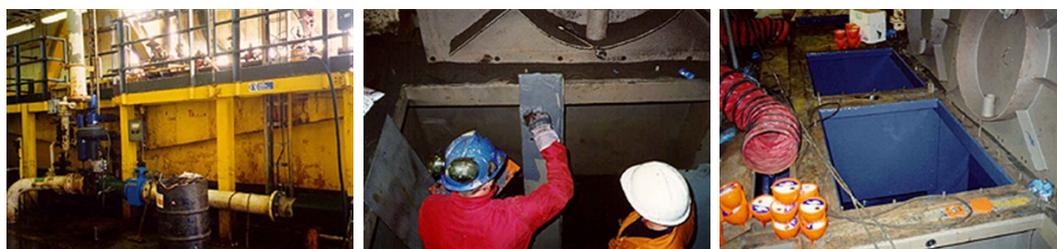
## Описание фотографий

*Традиционная система на основе стеклянно наполненного полимера вышла из строя по причине сильной эрозии-коррозии, что привело к образованию сквозного дефекта стене оборудования.*

\* 1. Вид оборудования 2. Крепление накладных листов на повреждённые участки 3. Belzona 1391 обеспечивает полную защиту внутренних стенок сепаратора ,

Ремонт был выполнен в соответствии с Системными Листовками ТСС-1, ТСС-2 & ТСС-5. Для защиты поверхности участков, подвергнувшихся наиболее сильному воздействию эрозии/коррозии, на дефектные участки были приклеены накладные листы, перед нанесением Belzona 1391 на всю поверхность.

Ремонт производился без прерывания производственного цикла платформы. Ремонт с помощью сварки потребовал бы продолжительных остановок производства. Belzona 1391 доказал свою эффективность защиты оборудования от эрозии-коррозии даже в самых агрессивных условиях.
