# Belzona 1391 защищает установку катализитического крекинга

ID: 5021

Заявление: TCC-Tanks and Chemical  
Containment Areas

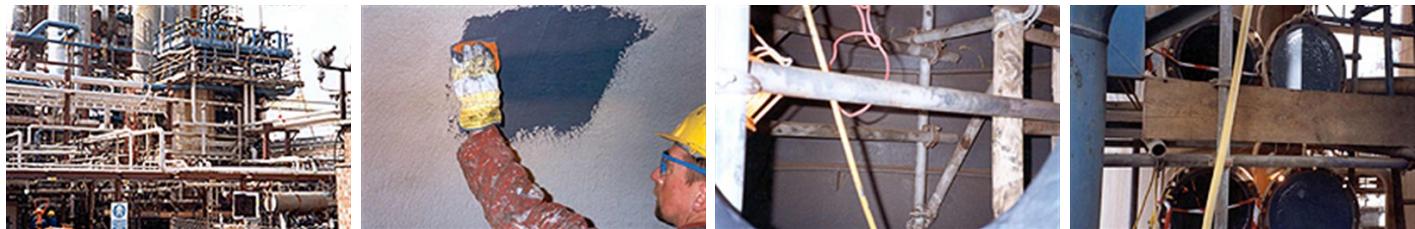
Обширная эрозия-коррозия стенки корпуса, вызванная горячей смесью углеводородов

\* 1.□Общий вид применения на производственном объекте 2.□Процесс применения Belzona 1391 (Ceramic HT) 3.□Вид через люк-лаз, показывающий ограниченное пространство внутри колонны 4.□Применение завершено нанесением Belzona 1391 (Ceramic HT) на крышку люка ,

Зона легких фракций колонны катализитического крекинга

Применение было выполнено в соответствии с Системной Листовкой Ноу-Хай ТСС-5

Продолжение потери толщины металлической стенки могло привести к потере структурной прочности. Ремонт или замена привели бы к остановке работы нефтеперерабатывающего завода, что повлекло бы за собой потерю доходов предприятия. Покрытия Belzona нанесены внутри ограниченного пространства колонны, и оборудование возвращено в эксплуатацию с минимальными простоями
