Belzona 9811 для защиты пропускного клапана на цементном заводе

ID: 5025

Местоположение: *Цементный завод, Вирджиния, США*

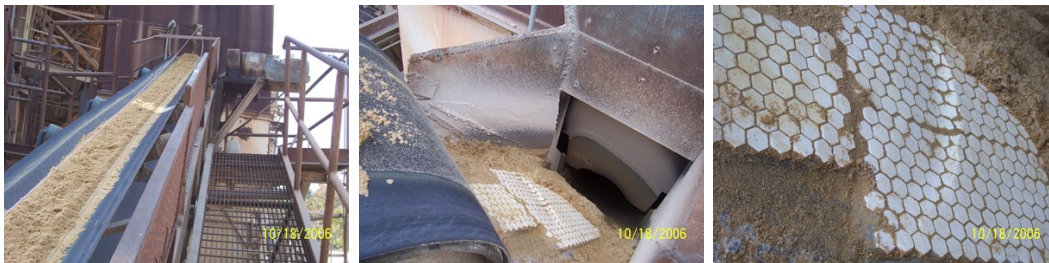
Описание фотографий

Сильный износ пластин клапана, выполненных из износостойкой стали. Пластины выдерживали только 9 месяцев в эксплуатации, и заказчик был заинтересован в продлении срока службы

* 1. Смесь цемента на конвейерной ленте 2. Отремонтированный клапан 3. Отремонтированный клапан в приближенном виде ,

Применение выполнено в соответствии с адаптированной Системной Листовкой SHM-7. Пластины толщиной 1.2 см

Заказчик заинтересован продлить срок службы до 18 месяцев и уйти от решения, которого хватало только на 9 месяцев с использованием износостойкой стали. Первым решением предложенным Belzona было покрытие Belzona 1811 (Ceramic Carbide), которое выдержало в эксплуатации также 9 месяцев. Финальным решением Belzona стала система 9811 с затиркой Belzona 1311. Система с осени 2006 года до сих пор находится в эксплуатации
