Belzona восстанавливает крышку пластинчатого теплообменника

ID: 5027

Пластинчатый теплообменник

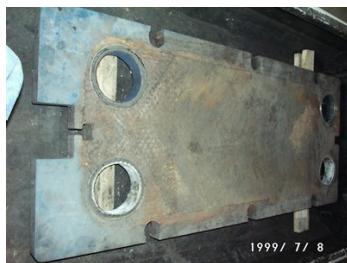
Вследствие воздействия электрохимической и щелевой коррозии торцевой крышки теплообменника, в результате чего произошла утечка вокруг титановых пластин, что привело к потере эффективности работы теплообменника

- * 1.□Коррозия крышки ,
- * 2.□Крепеж/Установка ,
- * 3.□Проведение осмотра после осуществления ремонта ,
- * 4.□Идеально гладкая отделка ,

Применение было выполнено в соответствии с Системной Листовкой GSS-9 - пластина была покрыта Belzona 9411, а затем нанесен толстый слой Belzona 1341 на торцевую крышку. Эта процедура обеспечила безупречную отделку поверхности и отличную герметичность
