Belzona восстанавливает крышку пластинчатого теплообменника

ID: 5027

Пластинчатый теплообменник

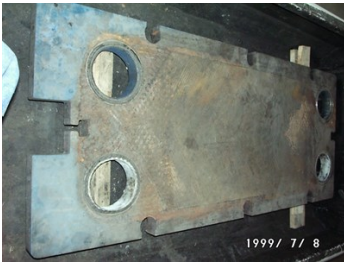
Вследствие воздействия электрохимической и щелевой коррозии торцевой крышки теплообменника, в результате чего произошла утечка вокруг титановых пластин, что привело к потере эффективности работы теплообменника

Применение было выполнено в соответствии с Системной Листовкой GSS-9 – пластина была покрыта Belzona 9411, а затем нанесен толстый слой Belzona 1341 на торцевую крышку. Эта процедура обеспечила безупречную отделку поверхности и отличную герметичность

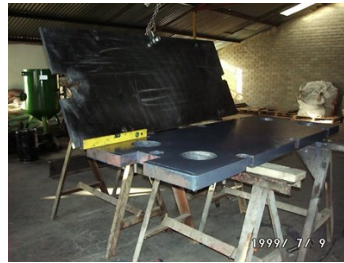
- * 1. Коррозия крышки ,
- * 2. Крепеж/Установка ,
- * 3. Проведение осмотра после осуществления ремонта ,
- * 4. Идеально гладкая отделка ,
