Belzona восстанавливает крышку пластинчатого теплообменника

ID: 5027

Пластинчатый теплообменник

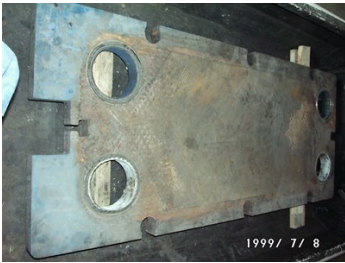
Вследствие воздействия электрохимической и щелевой коррозии торцевой крышки теплообменника, в результате чего произошла утечка вокруг титановых пластин, что привело к потере эффективности работы теплообменника

- * 1. □Коррозия крышки ,
- * 2. □Крепеж/Установка ,
- * 3. □Проведение осмотра после осуществления ремонта ,
- * 4. □Идеально гладкая отделка ,

Применение было выполнено в соответствии с Системной Листовкой GSS-9 – пластина была покрыта Belzona 9411, а затем нанесен толстый слой Belzona 1341 на торцевую крышку. Эта процедура обеспечила безупречную отделку поверхности и отличную герметичность
