BELZONA РЕШАЕТ ПРОБЛЕМЫ С "ИЗОЛЯЦИЕЙ"

ID: 5030

Заявление: VPF-Valves, Pipes and
Fittings

Изоляционные трубные узлы титановой градирни

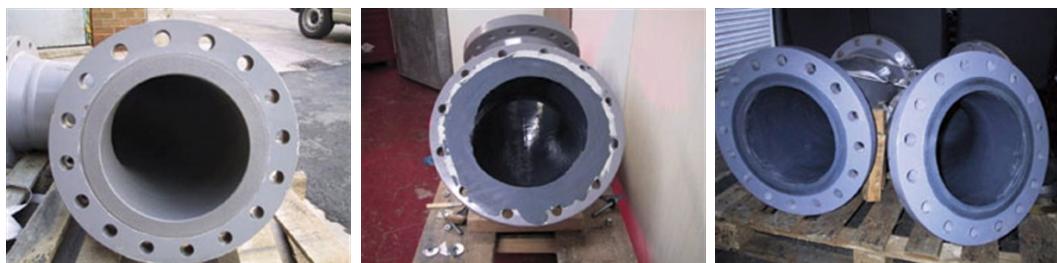
Описание фотографий

* 1. Трубные узлы после пескоструйной очистки готовы к нанесению покрытия 2. Нанесение покрытия и отсоединение формера для обработки 3. После проведения теста на давление, трубные узлы готовы для отправки клиенту ,

Belzona 1391 и Belzona 1591 были нанесены на внутреннюю поверхность каждого трубного узла в соответствии с Системной Листовкой Ноу-Хау VPF-2. Чтобы устранить вероятность появления дефектов, которые вызывают быструю коррозию, покрытие было нанесено в два слоя. Сразу после нанесения второго слоя, сопряженная поверхность фланца была восстановлена в соответствии с Системной Листовкой Ноу-Хау VPF-13

Все четыре фланцевые трубных узла были покрыты и сопряженные поверхности фланцев восстановлены посредством этого процесса. Последующий осмотр после приблизительно 12-ти месяцев показал, что трубные узлы находятся в идеальном состоянии
