Belzona локализирует серную кислоту

ID: 5035

Заявление: *TCC-Tanks and Chemical
Containment Areas*

Местоположение *Этаноловый завод, Айова,*
клиента: *США*

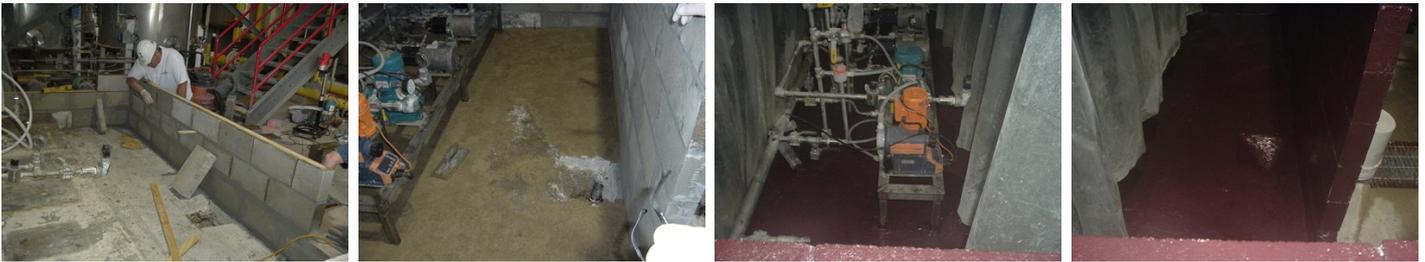
Описание фотографий

Утечка серной кислоты способствовала разрушению бетонного основания насоса, а также пола в зоне химической локализации

1. Кладка бетонных блоков с Belzona 4131, используемым в качестве цементного раствора
2. Спрофилирован откос для водоотводного отверстия.
3. Насосы снова работают
4. Законченное дренажное отверстие ,

Применение было выполнено в соответствии с адаптированными Системными Листовками ТСС-9 & 15. Бетонные блоки были выложены с помощью Belzona 4131, который использовался в качестве цементного раствора. Пол был перепрофилирован и скошен таким образом, что любая течь была перенаправлена в дренажное отверстие
