# Belzona осуществляет ремонт сквозного дефекта патрубка на гликолевом заводе

ID: 5037

Местоположение: Газоперерабатывающий завод,

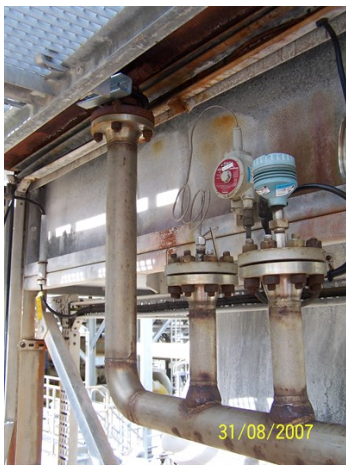
\* 1. □ Общий вид оборудования 2. □ Вид одного из двух сквозных дефектов патрубка 3. □ Вид пластин до приклеивания 4. □ Вид после приклеивания пластин и обертывания ,

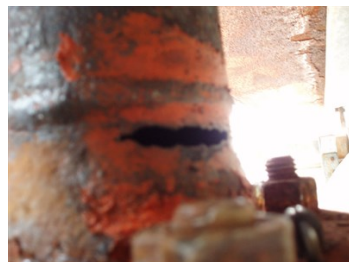
Коррозия вызвала сильный износ патрубка, образовав в нем два сквозных отверстия

Сквозной дефект 3х дюймового патрубка вследствие коррозии
