Belzona Ремонтирует и Защищает Установку Обессоливания Нефти

ID: 5041

Заявление: TCC-Tanks and Chemical Containment Areas

Установка Обессоливания Нефти

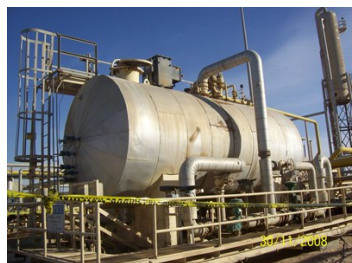
* 1. □Общий вид установки обессоливания нефти 2. □Восстановление нескольких областей в нижней части ёмкости, изъеденных коррозией 3. □Завершение нанесения защитного покрытия на верхнюю часть ёмкости 4. □Ремонт завершен ,

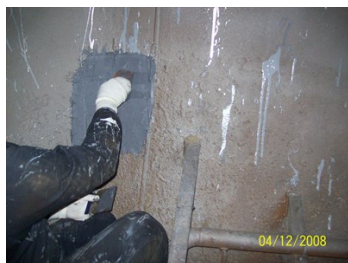
Необходимо было восстановить несколько областей в нижней части ёмкости, изъеденных коррозией. Необходимо было также защитить нижнюю часть емкости, наиболее подверженную воздействию солей в высоких концентрациях

Применение было выполнено в соответствии с Belzona Системной Листовкой Ноу-Хау ТСС-5. После того, как изъеденные коррозией области были заполнены материалом Belzona 1311, верхняя часть ёмкости была обработана Belzona 5891, после на нижнюю часть ёмкости был нанесен Belzona 1391
