# Belzona устраняет течь в основании резервуара

ID: 5042

Резервуар хранения нефтепродуктов

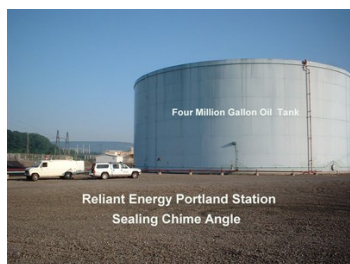
\* 1. Вид резервуара 2. Поверхность угла перед применением 3. и 4. Законченный ремонт ,

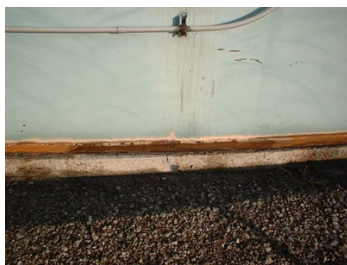
Коррозия на стяжке углового стыка, способствующая проникновению воды под днище резервуара
