BELZONA ВОССТАНАВЛИВАЕТ НАСОС ВОДЯНОГО ОХЛАЖДЕНИЯ

Заявление: *CEP-Centrifugal Pumps*

Местоположение НПЗ, Техас, США
клиента:
Дата подачи Осень 2009 г.
документов:

Субстрат: Углеродистая сталь

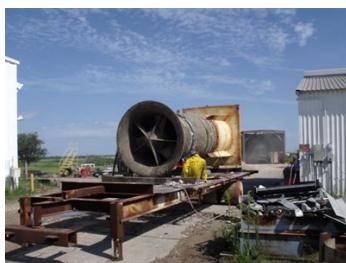
* 1. Циркуляционный насос водяного охлаждения 2. Поврежденный всасывающий патрубок
3. Рабочее колесо после нанесения покрытия Belzona 1341 вместе с восстановленным и
покрытым всасывающим патрубком 4. Нагнетательный патрубок насоса после нанесения покрытия
Belzona 1341 ,

Главный циркуляционный водяной насос на НПЗ

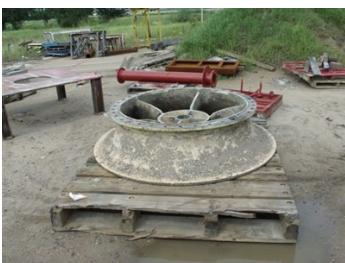
Вследствие многолетнего воздействия коррозии, эффективность работы насоса ухудшилась

Ремонт был выполнен в соответствии с Системными листовками Ноу-Хау СЕР-1 и -3. Все поверхности, подверженные коррозии, были восстановлены с помощью Belzona 1111. После восстановления поверхности, покрытие Belzona 1341 было нанесено двумя слоями
