# Belzona восстанавливает трубные решетки теплообменника

ID: 5044

Заявление: HEX-Heat Exchangers

Местоположение: Химический завод, Мексика  
Клиента:

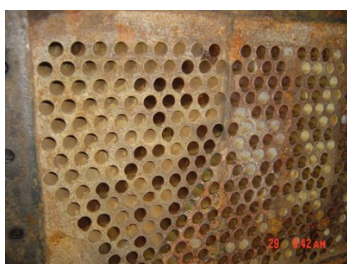
\* 1. □ Пораженная ржавчиной трубная решетка 2. □ Решетка после абразивоструйной очистки 3. □ Первый слой покрытия Belzona 1321 4. □ Завершенный ремонт, пробки были удалены из решетки. ,

Требуется защита трубных решеток от коррозии и эрозии для предотвращения дальнейшей потери металла, что может привести к течам, потере эффективности и загрязнению
