# Belzona Герметизирует Резервуар Для Хранения Бензина

ID: 5046

Резервуар для хранения бензина значительного размера

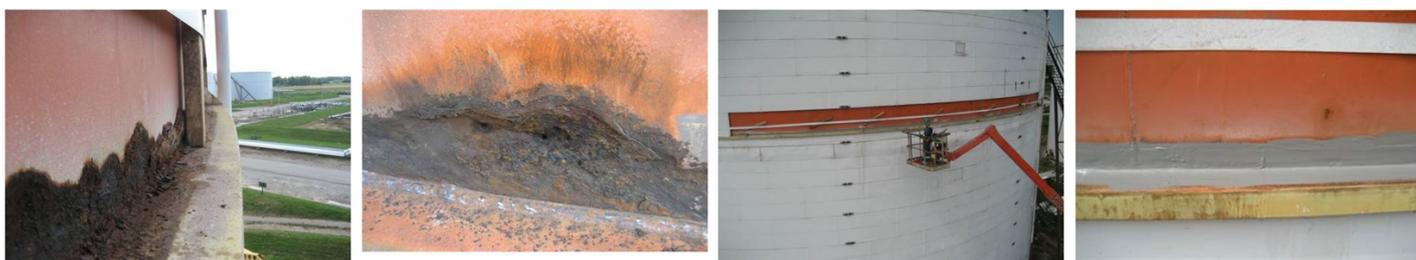
*Вода собиралась на большом поясе жесткости, вызывая обширную коррозию*

\* 1. □ Большая область коррозии 2. □ Серьезность коррозионного повреждения 3. □ Использование крана позволяет получить доступ к ремонтной зоне 4. □ Оконченный ремонт ,

Применение было выполнено в соответствии с Системной Листовкой Ноу-Хау ТСС-1. Ремонт был выполнен со вспомогательного оборудования (крана)

В качестве ремонтного материала был применен Belzona 1161 в связи с ограниченным доступом к оборудованию и сложностью удаления конденсата в области повреждения. Резервуар до сих пор в отличном состоянии без каких-либо неполадок
