Холодное Приклеивание Пластин Belzona Восстанавливает Резервуар-Отстойник

ID: 5048

Местоположение *Оффшорная Добывающая*
клиента: *Платформа, Мексиканский*
залив

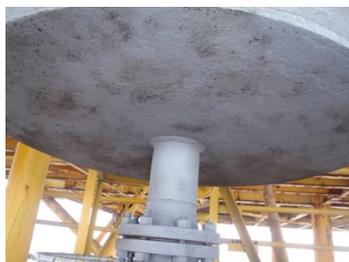
Воздействие окружающей среды и нефтегазовых процессов привело к сильной коррозии днища резервуара - отстойника. Результатом повреждения стали дефект утоньшения стены и сквозные дефекты

* 1. Поврежденное коррозией днище резервуара 2. Днище резервуара после пескоструйной обработки 3. Новое днище размещено по месту 4. Приклеивание завершено ,

Днище резервуара-отстойника разрушено вследствие внешней коррозии

Применение было выполнено в соответствии с Системной Листовкой Ноу-Хау GSS-10. Днище резервуара было восстановлено методом холодного приклеивания заранее изготовленных пластин с помощью Belzona 1121 (Super XL Metal)
