# BELZONA ЗАЩИЩАЕТ ОПОРЫ ОСНОВАНИЯ ОФФШОРНОЙ ПЛАТФОРМЫ НА ВАТЕРЛИНИИ

ID: 5049

Заявление: SOS-Ships and Offshore Structures

Дата подачи: Май 2010 г.

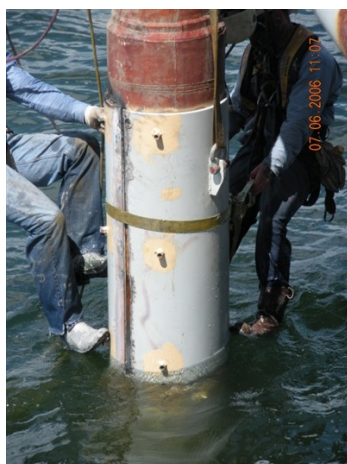
\* 1. Типичные повреждения опор основания платформы 2. Установка полуоберток опоры 3. Применение Belzona 1161 с целью герметизации нижней части 4. Инъектирование Belzona 5831 для заполнения полости между опорой основания платформы и полуоберткой ,

Опоры основания оффшорной платформы были повреждены на ватерлинии в результате воздействия коррозии, а также служебных и экипажных лодок
