ПОДВЕРЖЕННЫЙ КОРРОЗИЕЙ ТРУБОПРОВОД ТЕПЕРЬ В ПРОШЛОМ С ПОМОЩЬЮ BELZONA 5851 (HA-BARRIER)

ID: 5051

Местоположение Нефтеперерабатывающий завод
клиента: в Новой Зеландии

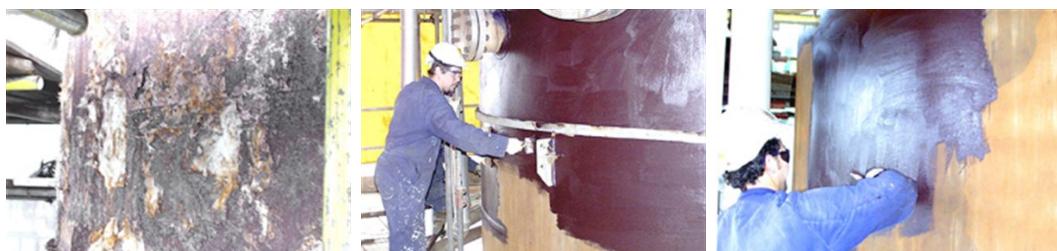
Описание фотографий

Коррозия под изоляцией была причиной дорогостоящего простоя производства, необходимого для проведения ремонта

* 1. Коррозия поверхности перед нанесением материала. 2. & 3. Belzona 5851 (HA-Barrier) легко наносится на горячую поверхность кельмой, кистью или распылителем ,

Подготовка поверхности была проведена с помощью высоконапорной гидроструйной очистки. Belzona 5851 (HA-Barrier) наносился непосредственно на горячий трубопровод, который постоянно находился в эксплуатации
