РЕМОНТ ГАЗОВОГО ТРУБОПРОВОДА С ПОМОЩЬЮ СИСТЕМЫ BELZONA SUPERWRAP

ID: 5053

18-дюймовый трубопровод транспортировки природного газа

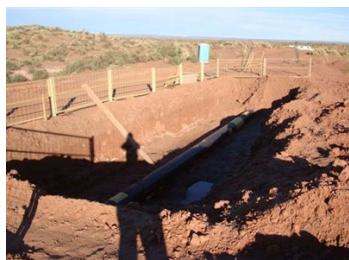
Потеря толщины стенки газового трубопровода вследствие внутренней коррозии. Дефект тонкой стенки обнаружен на участке трубопровода размерами 5,32 см x 6,09 см x 0,63 см

* 1. Вид газового трубопровода 2. Подготовка поверхности методом беспылевой сухой абрэзивоструйной очистки 3. Нанесение продукта на повреждённую часть трубопровода 4. Завершённый ремонт ,
