BELZONA ПРЕДЛАГАЕТ ХОЛОДНЫЙ РЕМОНТ ТРУБОПРОВОДА

ID: 5054

Заявление: VPF-Valves, Pipes and Fittings

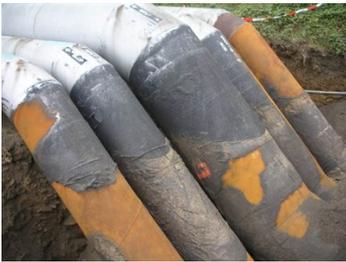
1. Повреждение предыдущего покрытия
2. Ремонт с помощью Belzona 1121 и армирующей ленты
3. Дополнительная защита от коррозии обеспечена с использованием покрытия Belzona 5811
4. Завершенный ремонт ,

После подготовки поверхности методом водоструйной очистки ремонт был выполнен в соответствии с Системной Листовкой Ноу-Хау VPF-11a
