# BELZONA ПРЕДЛАГАЕТ ХОЛОДНЫЙ РЕМОНТ ТРУБОПРОВОДА

ID: 5054

Местоположение НПЗ, Франция

Заявление: VPF-Valves, Pipes and Fittings

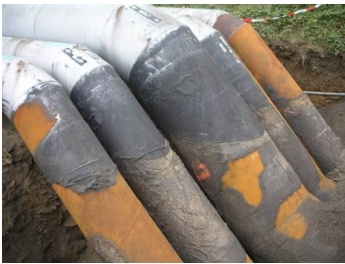
Предыдущее покрытие прослужило недолго, а также слишком сильная внешняя коррозия трубопровода

1. Повреждение предыдущего покрытия
2. Ремонт с помощью Belzona 1121 и армирующей ленты
3. Дополнительная защита от коррозии обеспечена с использованием покрытия Belzona 5811
4. Завершенный ремонт ,
