Belzona Ремонт Резервуара Заплатой

ID: 5055

Поврежденный вертикальный сварной шов резервуара хранения мазута

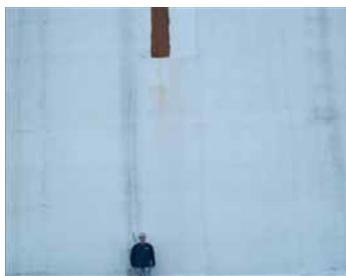
Описание фотографий

Обнаружение дефектной пористости вертикального сварного шва и утечки продукта через отверстия диаметром не более 2мм. Отсутствие коррозии или дефекта утоньшения толщины стенки. Дефект расположен на высоте 75 см резервуара высотой 140 см. Заказчику необходимо возвращение резервуара в эксплуатацию в короткие сроки

- * 1.□Дефект до ремонта 2.□Область ремонта, подготовленная путем пескоструйной обработки
- 3.□Нанесение заплаты Belzona SuperWrap 4.□Выполненная заплата Belzona SuperWrap проинспектирована и область ремонта окрашена ,

С помощью заплатки Belzona SuperWrap дефект был заперметизирован, и ремонт произведен по всей длине сварного шва в качестве профилактики. Специализированный, выполненный в соответствии со стандартами ремонт Belzona позволил клиенту исключить необходимость в проведении горячих работ на резервуаре, которые вызывали опасения по технике безопасности. Этот подход позволил снизить время простоя резервуара-хранилища. Резервуар был отремонтирован, проинспектирован и был готов к использованию в течение трех дней. Кроме того, резервуар продемонстрировал отличные показатели через три недели после его

полного наполнения. Ремонт Belzona соответствует стандартам ISO/TS 24817, DOT Название 49, Глава 1, Часть 192 и ASME PCC-2 Статья 4.1 и, как следствие, обеспечивает долговременный, армированный композитный ремонт резервуара
