# BELZONA УКРЕПЛЯЕТ РЕЗЕРВУАР НА СТАЛЕЛИТЕЙНОМ ЗАВОДЕ

ID: 5061

Коррозия испытательных резервуаров на заводе по производству кокса

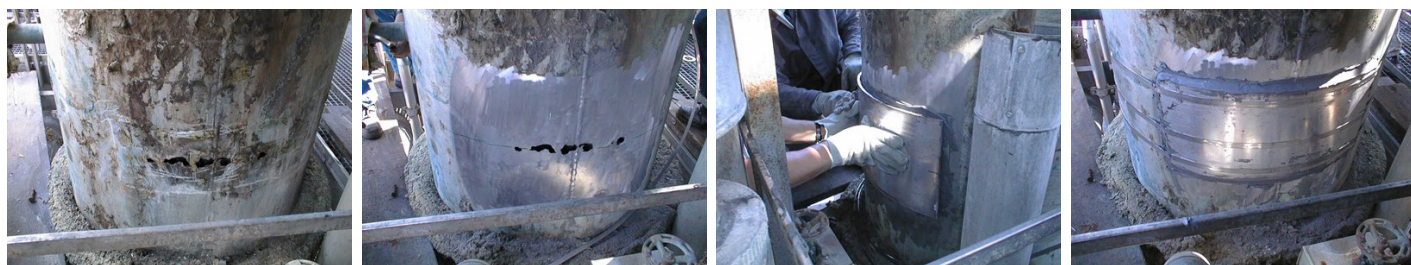
## Описание фотографий

Швы и стены резервуаров были повреждены в результате химического воздействия содержимого коксового газа в воде и локального воздействия пара. Температура варьировалась от 5°C до 104°C

- \* 1. ☐ Резервуар, подвергшийся коррозии ,
- \* 2. ☐ Подготовка поверхности ,
- \* 3. ☐ Прикрепление пластины ,
- \* 4. ☐ Завершённый ремонт ,

Ремонт был выполнен в соответствии с Системной листовкой ТСС-1. Сначала была изготовлена пластина, а затем композит Belzona 1111 был нанесён на обе поверхности и закреплён с помощью металлических лент, для поддержания пластины на месте во время отверждения Belzona. Излишки материала были использованы для затирки краев пластины заподлицо. После отверждения материала, ленты были удалены
