EMPRESA DE VULCANIZAÇÃO ECONOMIZA TEMPO E DINHEIRO

ID: 5068

Pneu de trator off-road

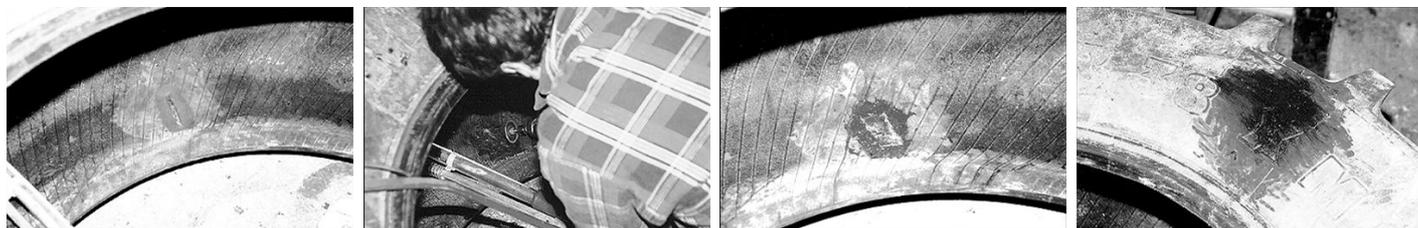
Descrições da fotografia

O pneu tinha um corte que penetrou direto através da parede, necessitando que reparos fossem efetuados não somente no exterior, mas também no interior do pneu.

- * Por dentro do pneu antes do reparo ,
- * Preparação da superfície em andamento ,
- * Reparo interior quase concluído ,
- * Reparo concluído na parte externa do pneu ,

As áreas afetadas (tanto dentro como fora do pneu) foram esmerilhadas e depois totalmente limpas e desengorduradas. Em seguida, o substrato foi condicionado com o uso de Belzona 2911. Belzona 2311 foi então misturado e aplicado incorporando Belzona 9341 na área ao redor do dano.

O pneu foi posto de volta ao serviço e seu desempenho é tão bom como novo. Este reparo Belzona foi rápido e fácil de ser concluído, economizando tempo e dinheiro ao cliente.
