# BELZONA MANTÉM NEGÓCIOS FUNCIONANDO

ID: 5069

**Inscrição:** Maquinaria de Manuseio de Sólidos

Reparo de pneu

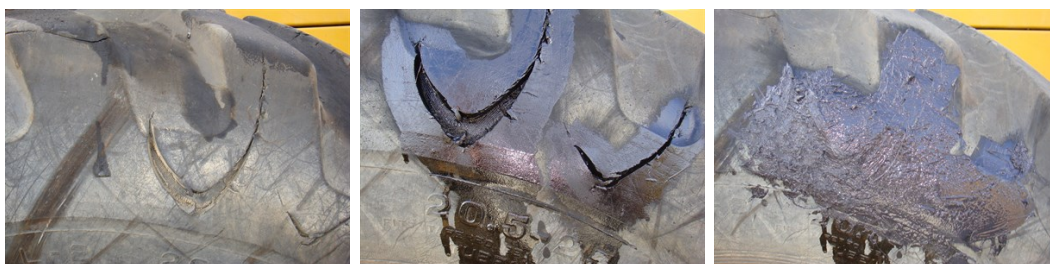
## Descrições da fotografia

Após o retorno de um aluguel, foi constatado um dano que necessitava de reparos imediatamente, pois a unidade estava reservada para ser alugada em seguida.

- \* Dano no pneu ,
- \* Após desgaste, superfície foi condicionada ,
- \* Reparo concluído com Belzona 2311 ,

A aplicação foi conduzida utilizando uma versão modificada do Folheto do Sistema Belzona Know-How SHM-1. A superfície foi desgastada com uma escova para dar rugosidade, condicionada e em seguida as ranhuras do pneu foram reparadas com Belzona 2311.

O Elastômero Belzona foi escolhido para este trabalho devido à sua durabilidade, facilidade de aplicação e a rapidez com que ele poderia colocar a unidade de volta ao serviço.
