# BELZONA REPARA PNEU NOVO DE EQUIPAMENTO PESADO

ID: 5071

Indústria: Mineração e pedreiras

Inscrição: Maquinaria de Manuseio de Sólidos

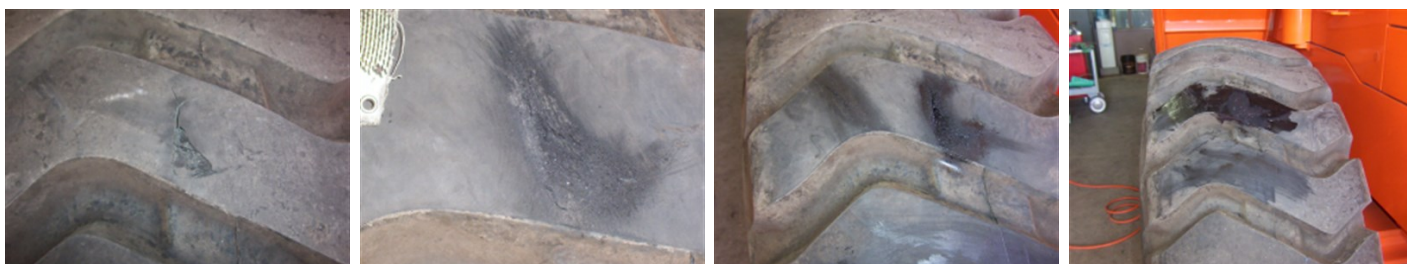
Quando a empresa transportadora descarregou esta carregadora nova, o pneu estava danificado

- \* Parte danificada do pneu ,
- \* Superfície rugosa ,
- \* Superfície condicionada ,
- \* Pneu reconstruído com Belzona 2311 ,

A aplicação foi conduzida de acordo com o Folheto do Sistema Belzona Know-How SHM-1. A superfície foi preparada com uma escova abrasiva e condicionada com Belzona 2911. As ranhuras na cobertura do pneu de borracha foram reconstruídas com Belzona 2311.
