BELZONA REPARA BRAÇOS DESGASTADOS DE RETROESCAVADEIRA

ID: 5073

Localização do cliente: *Indústria de Mineração, Skopje, Macedônia*

Data de aplicação: *Novembro, 2005*

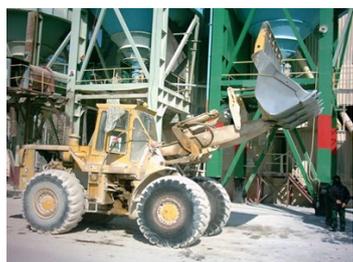
- * Retroescavadeira Caterpillar ,
- * Imagem aproximada do dano ,
- * Reparo em andamento ,
- * Reparo concluído ;do ,

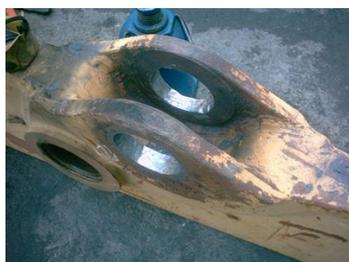
Os pontos de articulação dos braços hidráulicos das caçambas estavam muito desgastados e já não era mais possível repará-los.
