# BELZONA REINSTALA ROLAMENTO DE TRITURADORA

ID: 5075

Localização do cliente: Pedreira de calcário, Silex, MO, EUA  
Data de aplicação: Verão, 1996

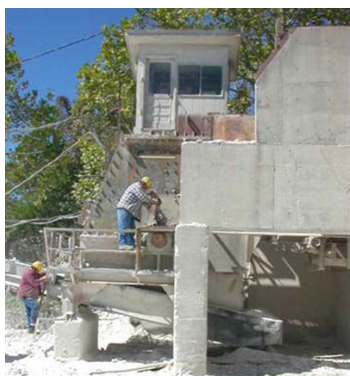
- \* Visão geral da trituradora ,
- \* Casquilho danificado ,
- \* Belzona 1111 aplicado no casquilho ,
- \* Reinstalação do rolamento concluída ,

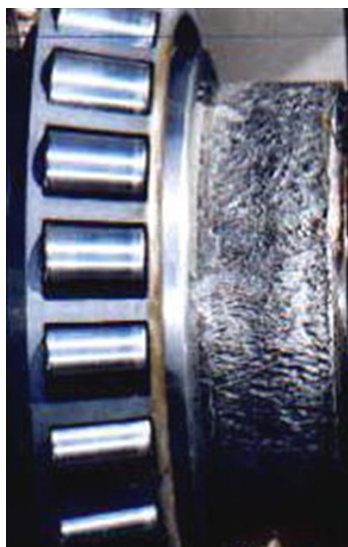
Encaixe perfeito no eixo desgastado era necessário para evitar falha prematura. Reparo anterior com produto do concorrente falhou.

A aplicação foi conduzida de acordo com o Folheto do Sistema Belzona Know-How MPT-7. O rolamento foi aquecido até atingir a temperatura de 250°F. Belzona 1111 foi aplicado ao redor do casquilho e o rolamento quente deslizou rapidamente no lugar.
