# BELZONA PROTEGE TANQUES DE RECIRCULAÇÃO DE ELETRÓLITOS

ID: 5080

Localização do cliente: Mina de Cobre, Arizona, EUA  
Data de aplicação: 2011 – 2012

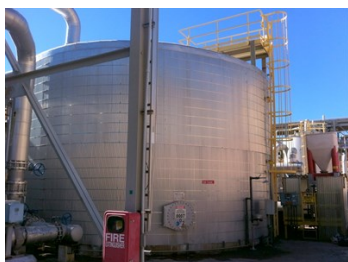
Eletrólise combinada com ataque químico e fadiga do metal estavam causando vazamento nas emendas das soldas dos tanques.

- \* Visão geral do tanque de recirculação de eletrólitos ,
- \* Tanque vazando e deteriorando o concreto da área de contenção ,
- \* Paredes internas do tanque antes do revestimento ,
- \* Paredes internas do tanque após aplicação de Belzona 4341 ,

A aplicação foi concluída em dois tanques de acordo com o Folheto do Sistema Belzona Know-How TCC-3. A aplicação no primeiro

tanque foi conduzida com pincéis e rolos de pintura e o segundo tanque foi pulverizado.

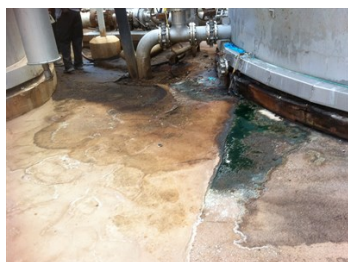
Os tanques estavam vazando há anos e sofrendo perda subsequente de produto/sulfato de cobre bem como danos extremos, que estavam ocorrendo na área de contenção do concreto ao redor dos tanques.
