BELZONA RECONSTRUYE SOPORTES DE RODAMIENTOS EN UNA EXCAVADORA ENORME

ID: 5104

Ubicación del cliente: *Mina de lignito a cielo abierto, Polonia*
Fecha de aplicación: *Julio 1993*

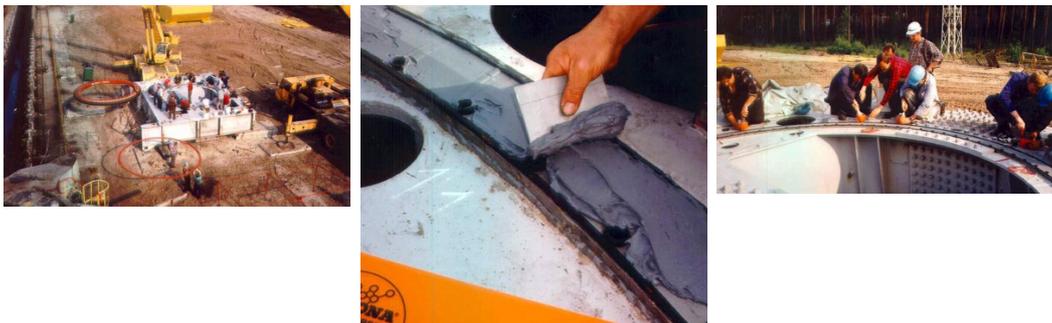
Descripciones de fotografías

La erosión de la superficie de apoyo de rodamiento de la corona

* 1. Vista general de la excavadora parcialmente desmontada para su mantenimiento 2. La aplicación de Belzona® 1111 3. El equipo de aplicadores tuvo que aplicar todo el Belzona® 1111 de forma rápida, para dar tiempo para la instalación de los anillos. ,

Rodamientos de la corona de la plataforma giratoria de una excavadora grande (superestructura de más de 400 toneladas)

Aplicación se llevó a cabo de acuerdo al folleto de Sistema Belzona Know-How ENC-7.

La técnica permite 100% de apoyo del rodamiento y también permite un reemplazo futuro, en caso del fallo del rodamiento. El rodamiento utilizado en esta aplicación fue nuevo.
