Сепаратор первой ступени: 7 лет эксплуатации без особых проблем в результате применения Belzona 1591

ID: 5107

Местоположение Нефтедобывающая платформа -

Субстрат: Углеродистая сталь

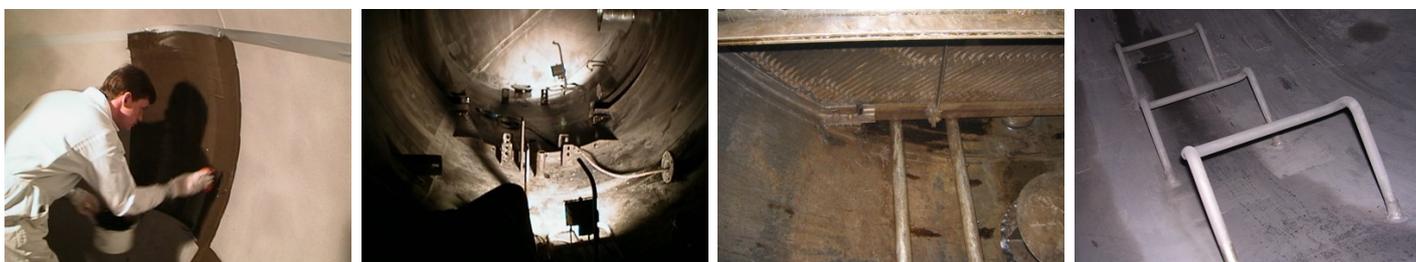
Описание фотографий

Было необходимо покрытие, обеспечивающее устойчивость к высоким температурам рабочих жидкостей, вызывающим коррозию и эрозию. Расчётная температура составляла 150°C

* 1.& 2. & 3. Нанесение покрытия на емкость в 1998 году 4.Емкость осмотрена в 2005 году ,

Новый процесс добычи для Нефтяного месторождения Janice включает в себя испытательные и сепараторы первой ступени

Применение было проведено в соответствии с Belzona Ноу-Хау Системной Листовкой TCC-5

Использование устойчивых к эрозии/коррозии высокотемпературных защитных покрытий, позволяет изготавливать сепараторы и другие технологические емкости из экономически эффективной углеродистой стали, вместо применения дорогостоящей нержавеющей или дуплексной стали
