# Техобслуживание покрытия Belzona на сепараторе после 9 лет в эксплуатации

ID: 5109

Нанесение повторного слоя на поверхность сепаратора 1-ой фазы в период ограниченной по времени остановки оборудования

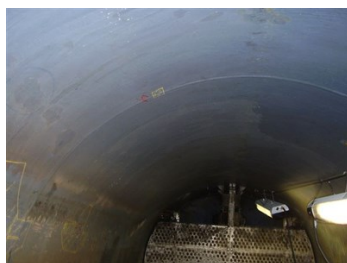
\* 1. Покрытие было нанесено на поверхность резервуара в 1997 году. 2. Инспекция емкости в 2006 году. 3. Инспекция емкости в 2006 году. 4. Местный ремонт в 2006 году ,

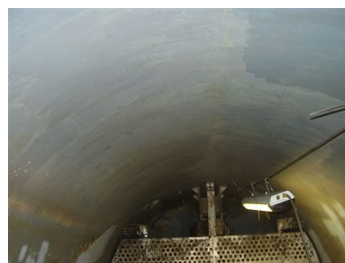
Предыдущее покрытие из чешуйчатого стекла вышло из строя в результате коррозионного повреждения стенок резервуара. Покрытие Belzona было проверено после 9 лет в эксплуатации, и обнаруженные проблемы имели механический характер повреждений
