# ЗАЩИТА АЭРАТОРА НА ЗАВОДЕ ОЧИСТКИ СТОЧНЫХ ВОД

ID: 5115

Аэратор водоочистного процесса

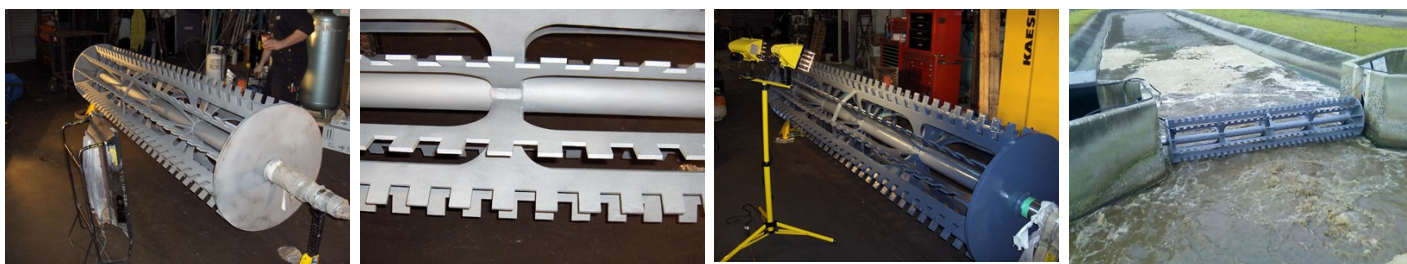
Сварные детали требуют защиты от коррозии при контакте разнородных металлов

\* 1. □ Смонтированный аэратор в мастерской по сбору деталей после проведения дробеструйной обработки 2. □ Крупный план оборудования 3. □ После завершения нанесения 2 слоев продукта Belzona 1321 4. □ Защищенный аэратор в процессе эксплуатации ,

Нанесение продукта происходит в соответствии с листовкой о применении материалов SHM-11

Подобная деталь оборудования была смонтирована 6 лет назад и защищена при помощи продукта Belzona 1321, что позволило обеспечить отличное качество при эксплуатации
