BELZONA УСТРАНЯЕТ ПРОБЛЕМУ ОТСТОЙНИКА

ID: 5116

Местоположение Коммунальная служба по
клиента: вопросам сточных вод в
штате Оклахома США

Заявление: TCC-Tanks and Chemical
Containment Areas

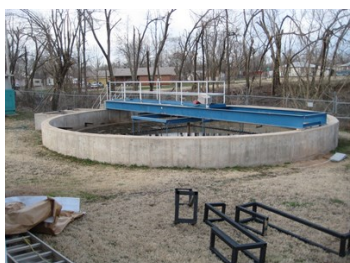
* 1. Отстойник 2. Алюминиевое покрытие, подвергшееся эрозии 3. Подготовка панелей
4. Панели после завершения покрытия по линии уровня воды по обеим сторонам ,

Алюминиевый щит на поверхности отстойника находится на 5м ниже ватерлинии. Данная установка является единственной, используемой для обслуживания этого небольшого города

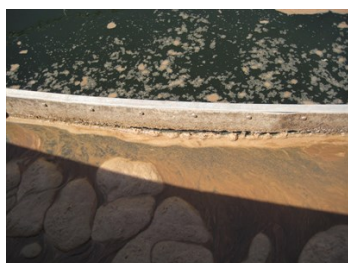
50% поверхности щита поражено вследствие коррозии, возникающей на ватерлинии. Покупка новой «юбки» резервуара от производителя обойдется в \$15,000 и потребует чрезвычайно длительного времени на установку
