BELZONA ПРЕДОСТАВЛЯЕТ ДОЛГОВРЕМЕННУЮ ЗАЩИТУ ОТСТОЙНИКА

ID: 5118

Местоположение *Установка очистки сточной*

Заявление: *TCC-Tanks and Chemical
Containment Areas*

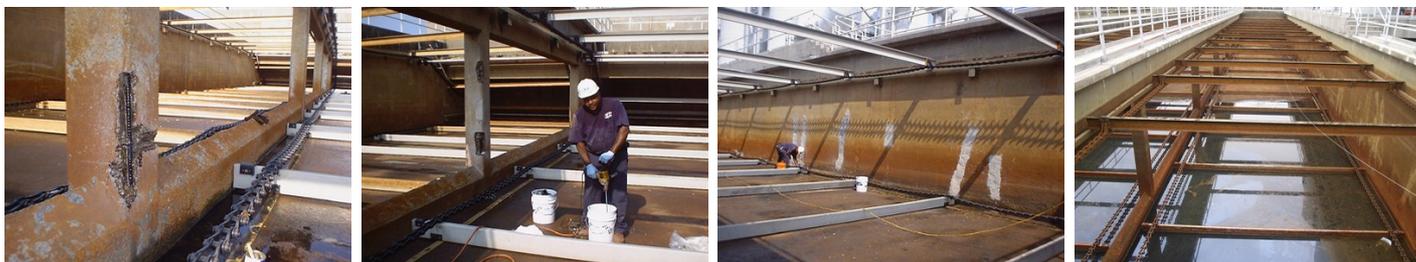
Описание фотографий

Обширные трещины, появившиеся в бетонных конструкциях, вызывают разрушение бетона, покрывающего арматурные стержни колонн.

- * 1. При подготовке к ремонту на вертикальные колонны наносится кондиционер ,
- * 2. На поврежденный участок вертикальной колонны наносится продукт Belzona 4141 ,
- * 3. Трещины на стенах отремонтированы, используя продукт Belzona 4111 ,
- * 4. Общий вид кларификатора в 2008 году - через 5 лет после ввода в эксплуатацию ,

Нанесение продукта происходит в соответствии с листовкой о применении материалов ТСС-9. Продукт Belzona 4141 используется для восстановления разрушенных колонн, а продукт Belzona 4111 используется для ремонта потрескавшихся поверхностей стен.

В прошлом заказчик использовал дешевые материалы для ремонта, которые не обеспечивали долгосрочное решение проблемы. Ремонт кларификатора при помощи Belzona позволил эксплуатировать оборудование в течение 5 лет.
