# Ремонт и защита рабочего колеса насоса Д3200

Заявление: *CEP-Centrifugal Pumps*

Местоположение *Металлургический комбинат,*  
клиента: *Вологодская область*

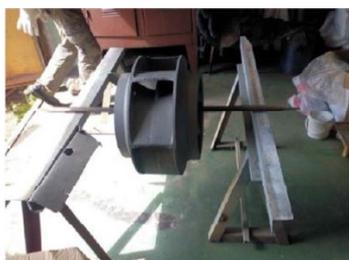
\* 1. Рабочее колесо до ремонта 2. Рабочее колесо после дробеструйной обработки 3. Восстановление кромок лопастей 4. Защищенное рабочее колесо ,

Кавитационное и абразивное разрушение рабочего колеса, насоса – кромки лопастей, корпус колеса

1. абразивоструйная очистка 2. восстановление кромок и геометрического размера колеса материалом Belzona 1111 3. защита Belzona 1321
