# Восстановление геометрии и защита от абразивного износа брони диска шламового насоса

ID: 5124

Заявление: *SHM-Solids Handling  
Machinery*

Местоположение Горно-обогатительный  
клиента: комбинат, Белгородская  
область

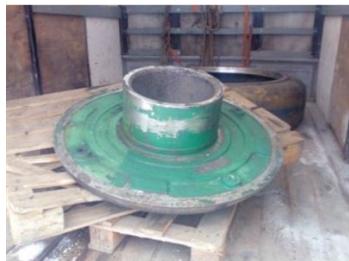
В ходе эксплуатации происходит постепенное, однако достаточно скорое изтирание брони из ИЧХ, что приводит к необходимости постоянной агрегатной замены шламовых насосов предприятия

1. Передний бронедиск шламового насоса после демонтажа
2. Общий вид ремонтного процесса
3. Приближенный вид диска со специально изготовленной оснасткой для равномерного набора толщины материалом Belzona 1812
4. Завершенный ремонт ,
